Arkeologisk förundersökning 2017

# Välluv 2:1, fornlämning 38

HUSBYGGE

Välluvs socken, Helsingborgs kommun  
Skåne län

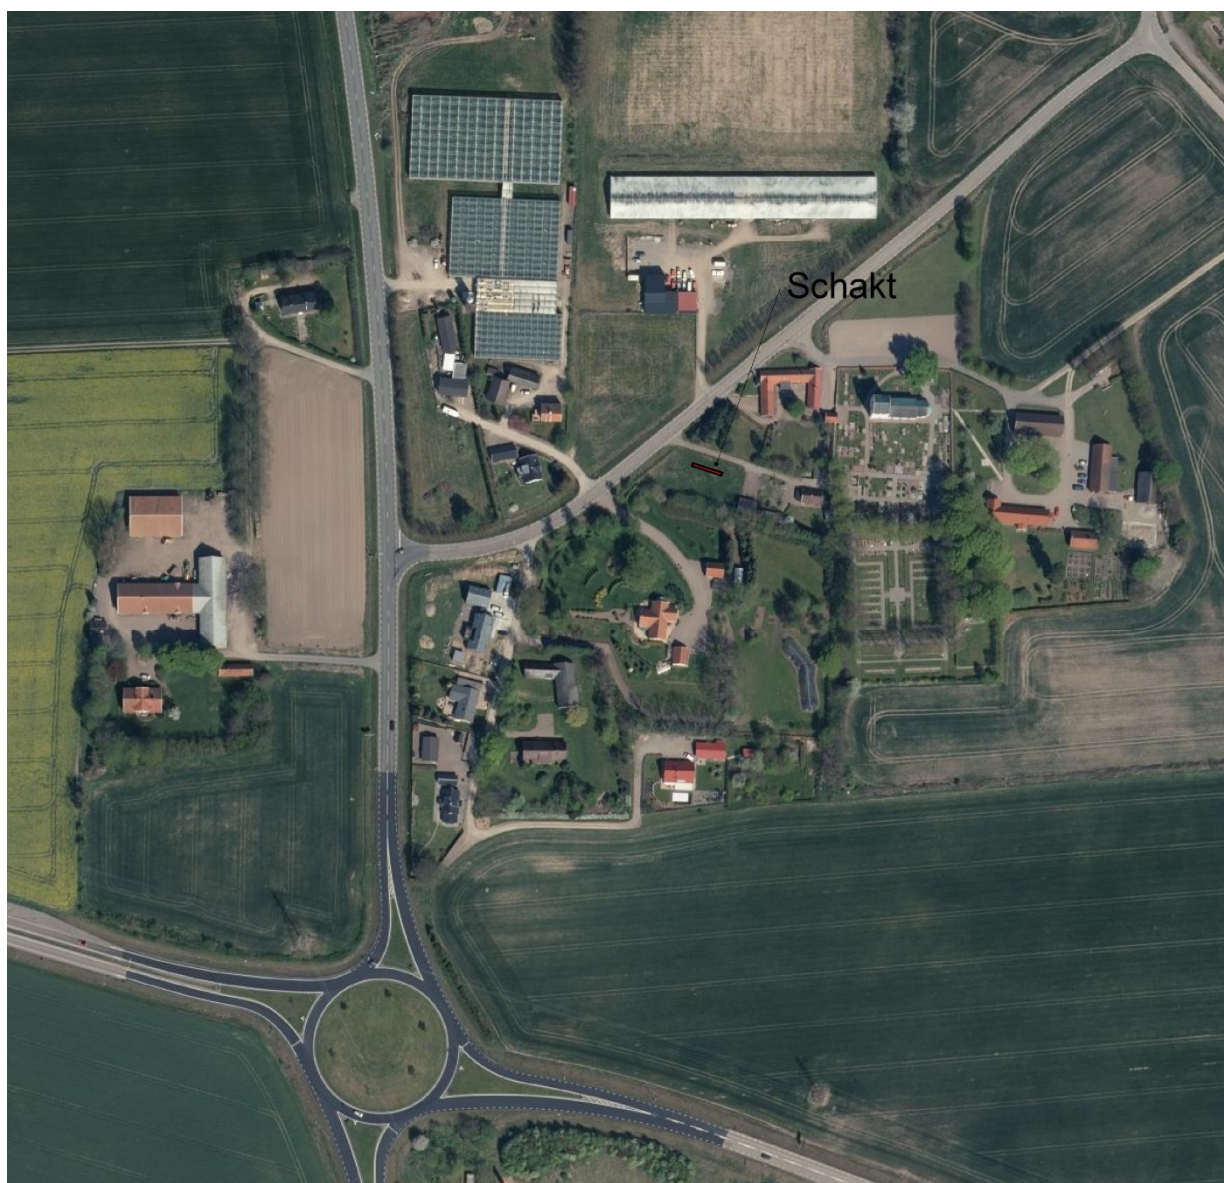
Figur 2. Ortofoto över Välluv med schaktet markerat med röd färg.

Ett 15 m långt och 1,4 m brett schakt drogs i det planerade husets utsträckning. Under matjorden framkom påförda schaktmassor med inslag av matjord. De påförda massorna inklusive matjorden var drygt 1 meter tjockt. Under de påförda massorna framkom ett äldre matjordslager som troligen har varit tämligen fuktigt då det under den gamla matjorden framkom ett ojämnt, hårt, och tunt lager med järnutfällningar. I den gamla matjorden förekom enstaka små bitar av tegel, en skärva yngre rödgods och en djurtand. Det område som idag utgör fastigheten Välluv 2:1 har troligen inte varit bebyggt i äldre tid på grund av sitt låglänta läge. Frånvaron av fynd, framförallt djurben, indikerar att det inte har funnits någon äldre bebyggelse i fastighetens omedelbara närhet.

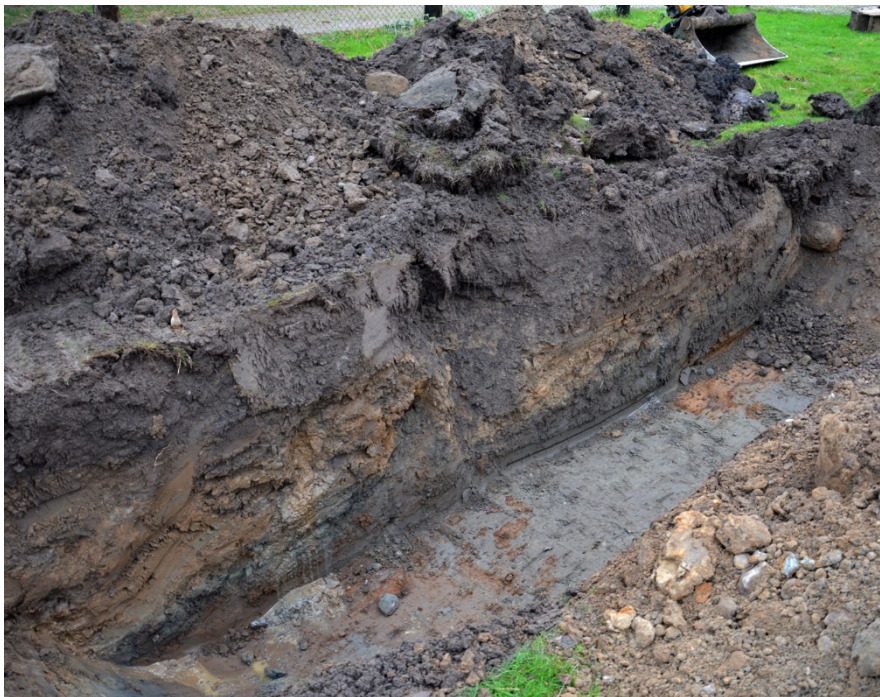
Figur 3. Fotot visar den östligaste delen av schaktet. I sektionen syns de påförda massorna bestående av en blandning av matjord och silt/lera. I botten av schaktet kan man se den ursprungliga marknivån med järnutfällningar.
