Arkeologisk undersökning i form av schaktningsövervakning 2018

# Innerstaden 1:14 – Bastion Uppsala, fornlämning 20

OMGESTALTNING AV PARKOMRÅDE

Rapport 2018:18

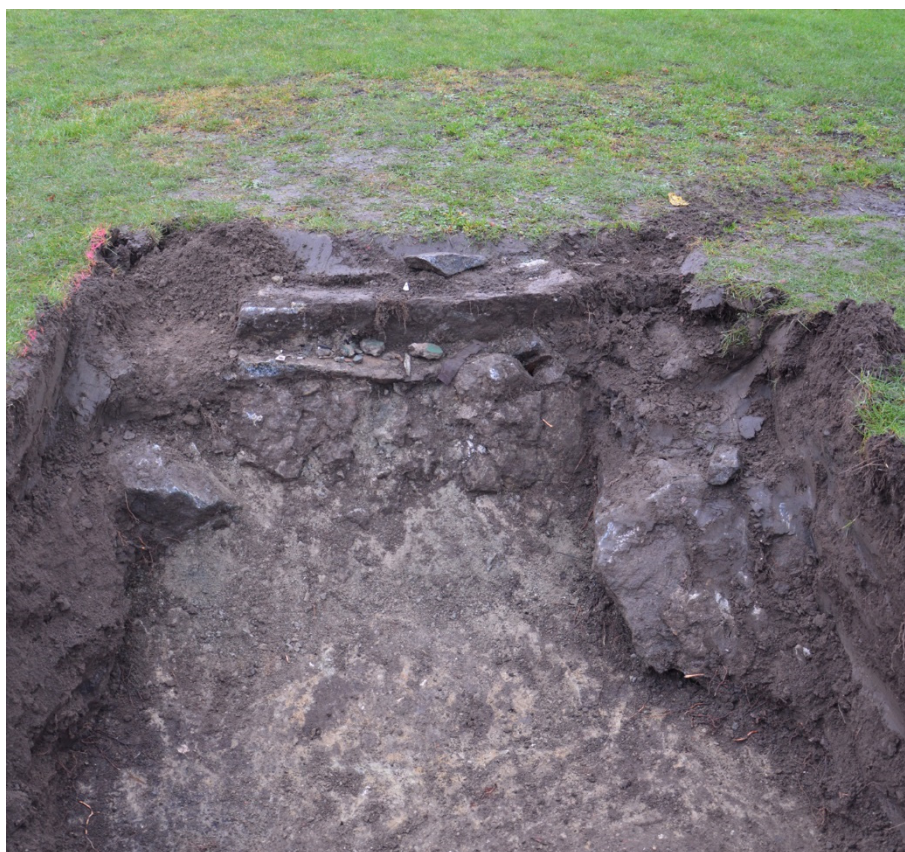
Omslagsbild: Trappstegen ned till halvkällaren

I nordöstra delen av Bastion Uppsala framkom husgrunder och en halvkällare med trappsteg. En av trädplanteringsgroparna kom att läggas i halvkällaren. Halvkällaren har haft ett enkelt jordgolv och i fyllningen förekom rikligt med bitar av puts med grön färg. I övrigt påträffades någon liten bit porslin, tjärpapp, spik och ståltråd. Möjligen utgör halvkällaren och grundmurarna rester efter någon militär anläggning från något av världskrigen, troligen det senaste med beaktande av den gröna färgen på putsfragmenten.

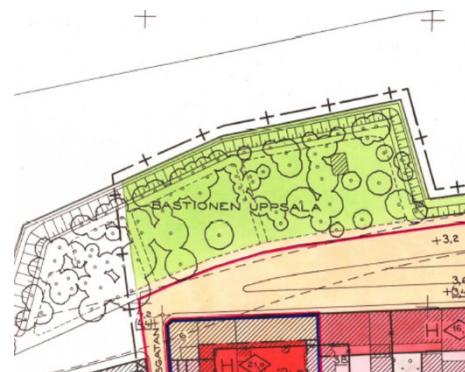
Figur 4. Utsnitt ut detaljplan PL 904.

I ett längre schakt framkom en grundmur och i gräsmattan förekommer uppstickande stenar efter grundmurar. Det förekommer även en förhöjning i gräsmattan som kan utgöra rester efter någon byggnad. Riktningen på de olika mursträckningarna antyder att det kan röra sig om olika byggnader. På en detaljplan från 1967 finns en byggnad markerad på ungefär den plats där murarna framkom. Byggnaden har inte kunnat ses på andra kartor.

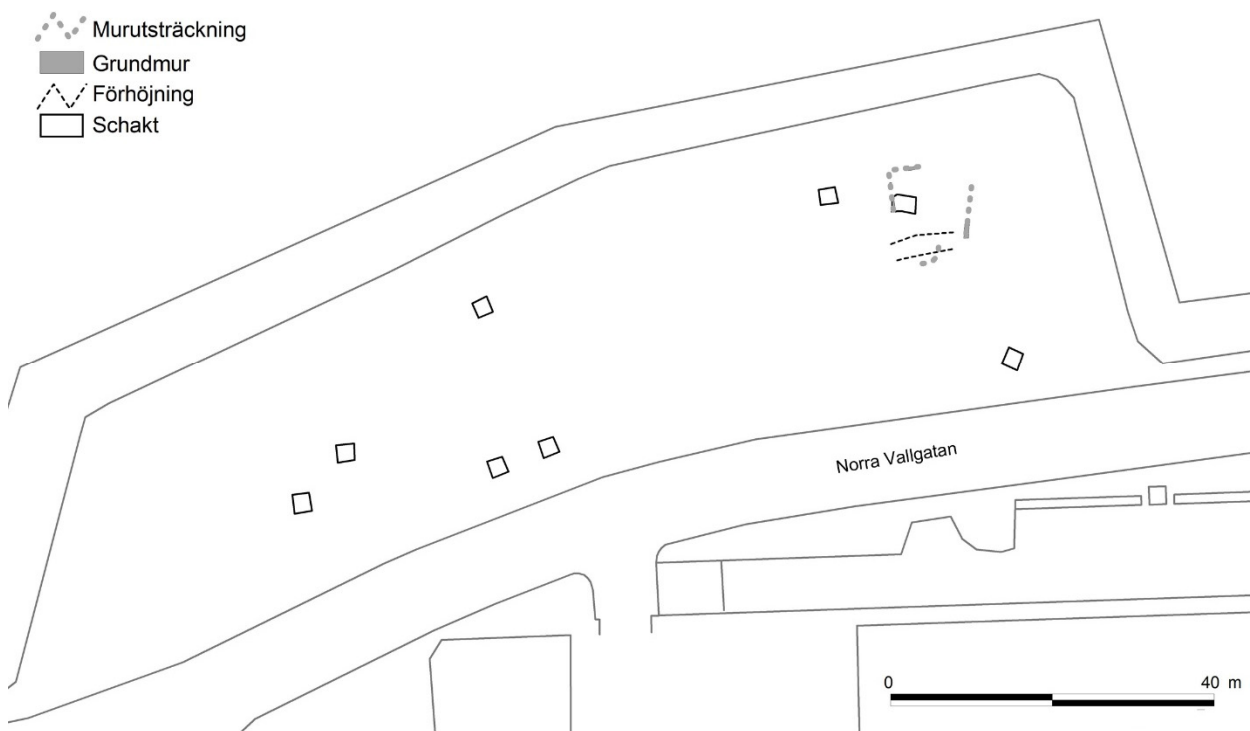
Endast en del av de djupare schaktningarna för trädplantering övervakades. Dessa schaktningar mättes in med en RTK-GNSS.

Planteringsgroparna var ca 2 x 2 m stora och med varierande djup upp till 1,1 m.

Figur 5. Schaktplan med de schakt som övervakades. Murutsträckningen söder om förhöjningen markerades av grävmaskinisten med pinnar och mättes in i efterhand. Den östra murutsträckningen framkom i ett grunt schakt för en gångbana
