Arkeologisk undersökning i form av schaktningsövervakning 2018

# Tåstarp 36:1, fornlämning 39

DRÄNERING & DAGVATTENLEDNING

Skånearkeologi  
Rapport 2018:36

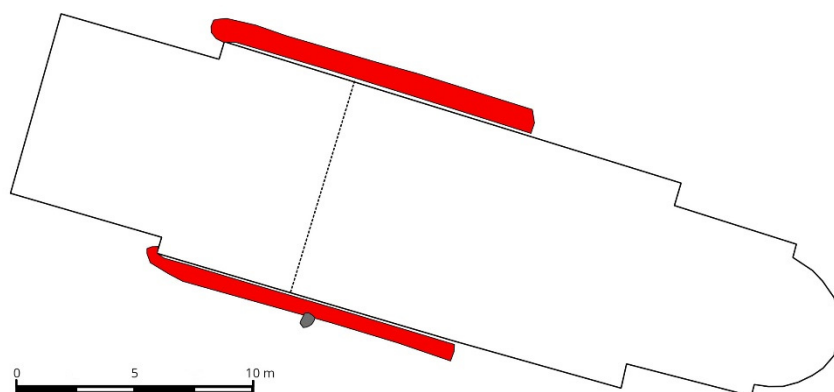
Figur 3. De dokumenterade schakten är rödfärgade. Den på kyrkogården synliga grundstenen är gråfärgad. Läget för den ursprungliga västgaveln är markerad med en prickad linje.

Schaktningsövervakningen utfördes inom de partier där schaktningsarbetet kunde beröra syd- respektive nordportalerna samt vapenhuset. Inmätningen genomfördes med en RTK-GNSS.

Ca 14 m schakt dokumenterades på ömse sidor av långhuset. Schaktdjupet var ca 0,5 m. I schaktmassorna förekom anmärkningsvärt få människoben. De fåtal ben som påträffades framkom huvudsakligen på södra sidan. Enligt en tidigare kyrkvaktmästare har det vid äldre arbeten vid kyrkan grävts upp mycket sten vid det parti där vapenhuset bör ha stått. I schaktet längs södra långhusväggen förekom få stenar och inga större ansamlingar av raseringsmaterial. Den ursprungliga kyrkans västra avslut går att se som en ojämnhet i långhusmuren och de påfallande stora grundstenarna saknas längs kyrkans förlängning. Det ligger fullt synligt på kyrkogården en stor sten, ca 1 m från långhusmuren, där den ursprungliga kyrkans västgavel låg (figur 3). Denna sten skulle kunna vara en grundsten efter vapenhusets västra mur. Ungefär sex m österut finns en påfallande nivåskillnad i grundstenssockeln, vilket skulle kunna motsvara vapenhusets östra vägg. På norra sidan saknas de kraftiga grundstenarna under det mittersta fönstret i långhusmuren, vilket torde överensstämma med en nordportal.
