Arkeologisk undersökning i form av schaktningsövervakning 2018–2019

# Falsterbo 22:21, fornlämning 15

HUSBYGGE

Skånearkeologi  
Rapport 2019:11

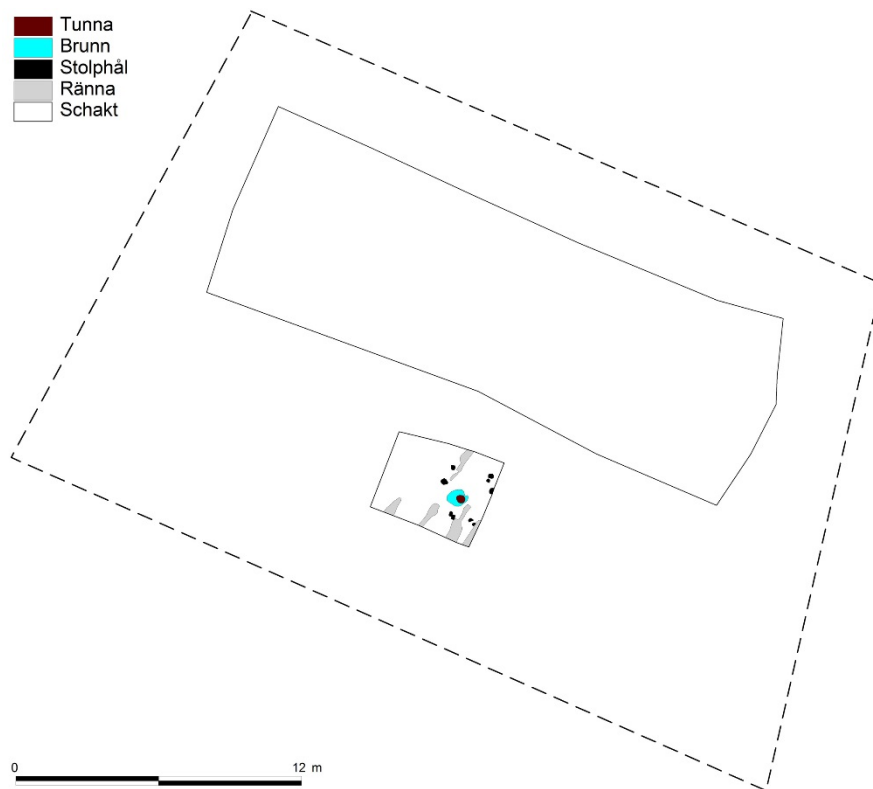
Figur 5. Schaktplan med fastighetsgränsen streckad. I det stora schaktet var schaktdjupet så litet att endast yngre lämningar påträffades. I det mindre poolschaktet framkom flera anläggningar under ett kulturlager som bestod av mörkgrå humös/sotig sand. Fastigheten gränsar i nordväst till Kaptensgatan.

Den arkeologiska undersökningen började med att schaktningen för bostadshuset övervakades. Detta schakt omfattade 310 m<sup>2</sup> och schaktdjupet varierade mellan 0,3 till 0,6 m. I schaktet påträffades enbart sentida nedgrävt skräp. Delar av ytan avsöktes med metalldetektor. Det andra schaktet (swimmingpool) var 28 m<sup>2</sup> stort med ett djup av ca 1,5 m. I detta schakt genomsöktes lagren med metalldetektor skiktvis. Vid schaktningen framkom 9 stolphål, 5 diken varav två troligen är samma samt en brunn med en nedgrävd tunna. I kulturlagret ovanför anläggningarna påträffades fyra skärvor stengods av Siegburgtyp, en skärva yngre svartgods med bottenmärke samt en skärva som påminner om hårt lergods vilket i så fall har en betydligt yngre datering. Ovanför kulturlagret förekom en del yngre rödgods, bl.a. par delar av trefotsgritor och möjligen härrör skärvan av hårt lergods från detta lager. I detta lager förekom även spik/nitar.

Fastigheten har i sen tid påförts grus och matjord (figur 4) vilket innebär att man måste ned på ett schaktdjup av ca 0,7–0,8 m för att påträffa de senmedeltida lämningarna och ytterligare någon decimeter för att nå de tidigmedeltida lagren och anläggningarna. De lämningar som påträffades i det mindre schaktet är av samma karaktär som framkommer vid undersökningar som ligger utanför den medeltida staden Falsterbo. Troligen utgör lämningarna rester efter aktiviteter i samband med Skånemarknaden.
