Arkeologisk undersökning i form av schaktningsövervakning 2017–2019

Gamla Staden 8:2, fornlämning 42

OMBYGGNAD AV TERRASSTRAPPAN

Rapport 2019:15

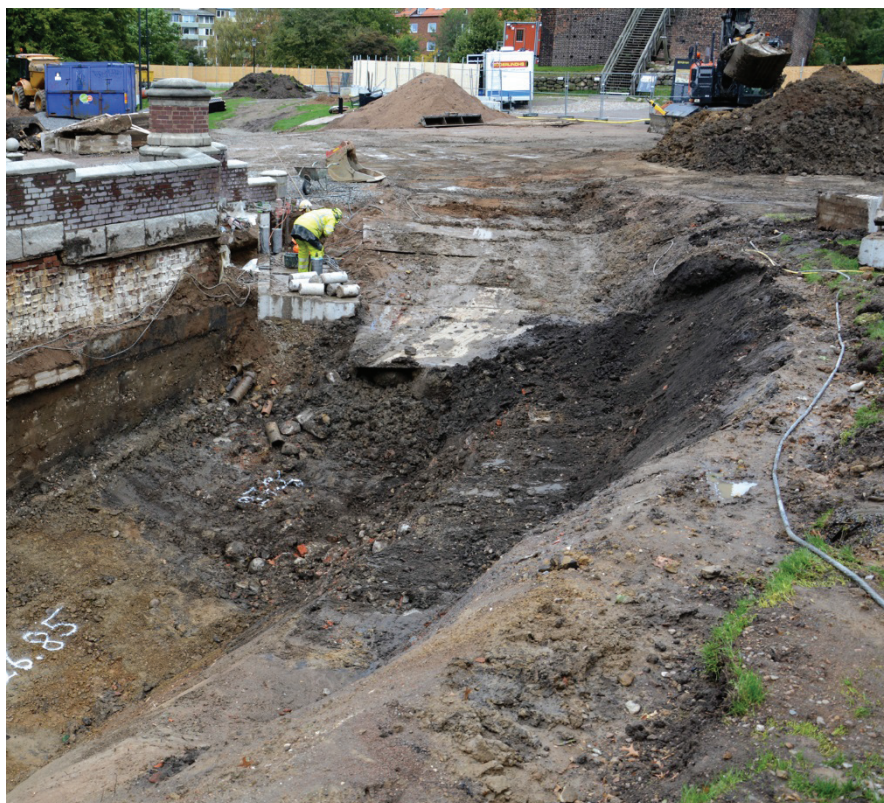
Figur 12. Den västra av de två ugnar (anl. 44) som framkom i schaktväggarna i schakt 7. Foto från väster

stolphål och ett fynd av en sländtrissa (LUHM 32 958:28; figur 14). I den norra delen av schaktet strax innan utvidgningen upptäcktes i schaktväggarna två ugnslänkande anläggningar och tre stolphål. På schaktplanen ligger dessa anläggningar utanför schaktet vilket beror på att schaktet hade kraftig slantning och schaktet mättes in i botten och anläggningarna framkom en bit upp i schaktväggen. Vid schaktningen syntes ugnarna i ytan som oregelbundna lager med bränd lera. Den västra ugnen var tydligast. Den hade en svagt skålad botten av bränd lera. Tyvärr medförde ösregn och tidspress att ugnen inte kunde dokumenteras mer än fotografering (figur 12). En del av fyllningen i den ena ugnen (anl. 44) grävdes ut med skärslev men inget påträffades som kunde ge en vägledning om ugnens funktion. Ett jordprov togs och floterades med en sållkorg med 0,5 mm stora maskor. Vid floteringen påträffades en del små djur- och fiskben. Den andra ugnen var otydligare och syntes som en ansamling av bränd lera. Även denna fotograferades och mättes in. Ugnarna är troligen av samma typ som den som framkom i schakt 9.

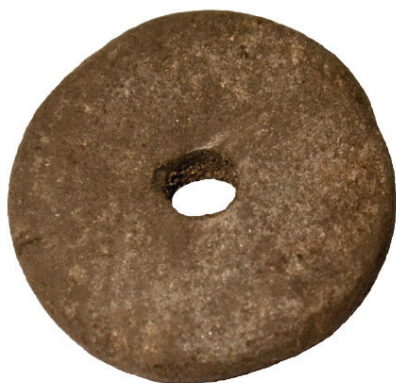
Figur 14. Sländtrissa av sandsten (LUHM 32958:28). Påträffad som lösfynd i schakt 7. Skala 1:1.

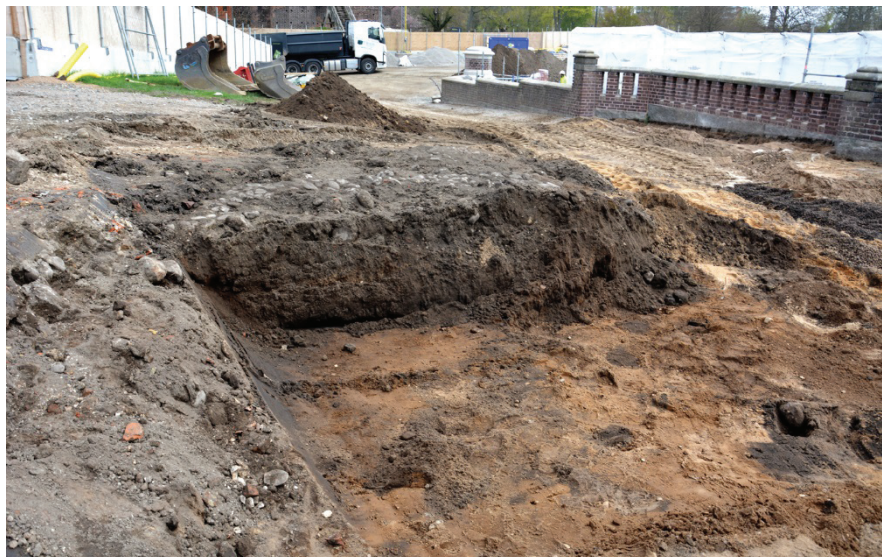
Figur 17. Foto som visar stenläggningen som låg stratigrafiskt ovanför det kulturpåverkade lagret och underlaget i form av sand med bl.a. stolphål. Foto från söder.
