Arkeologisk undersökning i form av schaktningsövervakning 2018

# Burlövs kyrka, fornlämning 27

OMLÄGGNING AV GOLV & NYA VÄRMELEDNINGAR

Skånearkeologi  
Rapport 2020:14

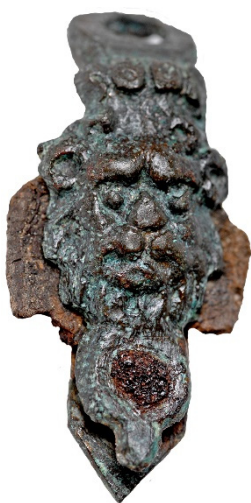
Figur 3. Bokknäppe som framkom vid metalldetekteringen (LUHM 32859:8, F5). Foto Lovisa Dahl LUHM.

Metalldetektoravsökningen resulterade i sex mynt och ett bokknäppe. Mynten utgjordes av fyra kopparmynt och två silvermynt varav ett har daterats till kung Valdemar den stores regenttid, 1157–1182 (figur 8) respektive Erik Menved regenttid 1286–1319. Kopparmynten är betydligt yngre och härrör i ett fall till Karl XII regeringstid 1682–1718 och i två fall till Carl XIV 1819 och 1819–1830. Det framkom även ett bokknäppe i brons av okänd ålder (figur 3).

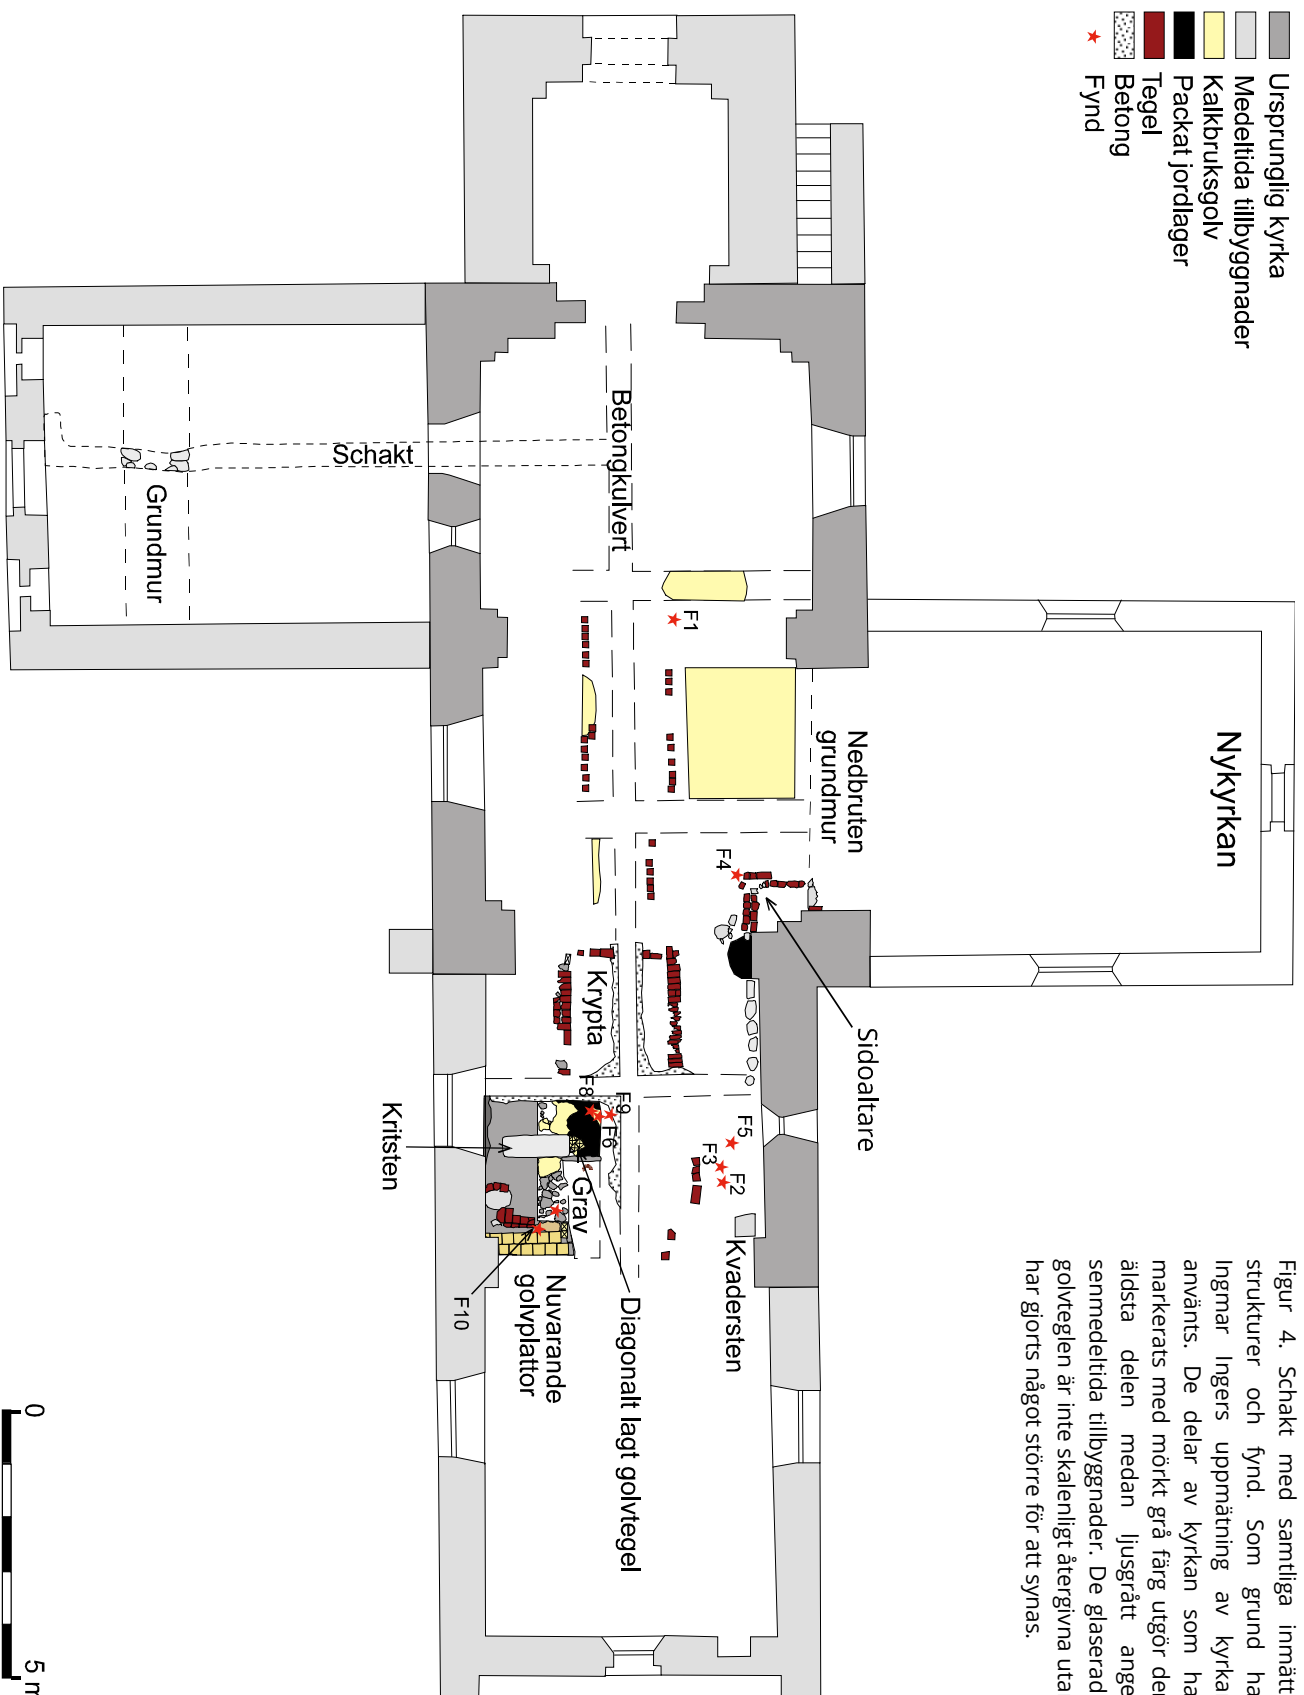
Figur 5. Ortofoto över kryptan. Extraherat ut 3D-modellen. I mitten av fotot syns en av de betongkulvertar som anlades 1942 i samband med installation av centralvärme i kyrkan.

Vid sandsugningen framkom resterna efter en gravkrypta i det gamla koret. Gravkryptan mätte invändigt 1,9 x 2,3 m (figur 4–5). Insidan av väggarna var putsade (figur 10). Kryptan har inte varit försedd med en trappa så tillgång till kryptan måste ha skett uppför från via en lucka eller gravsten som har kunnat lyftas bort. Väggarna svängde svagt inåt som början på ett valv men om kryptan skulle ha varit försett med valv hade det stuckit upp alldeles för högt ovanför golvet. Kryptan var fylld med sand.

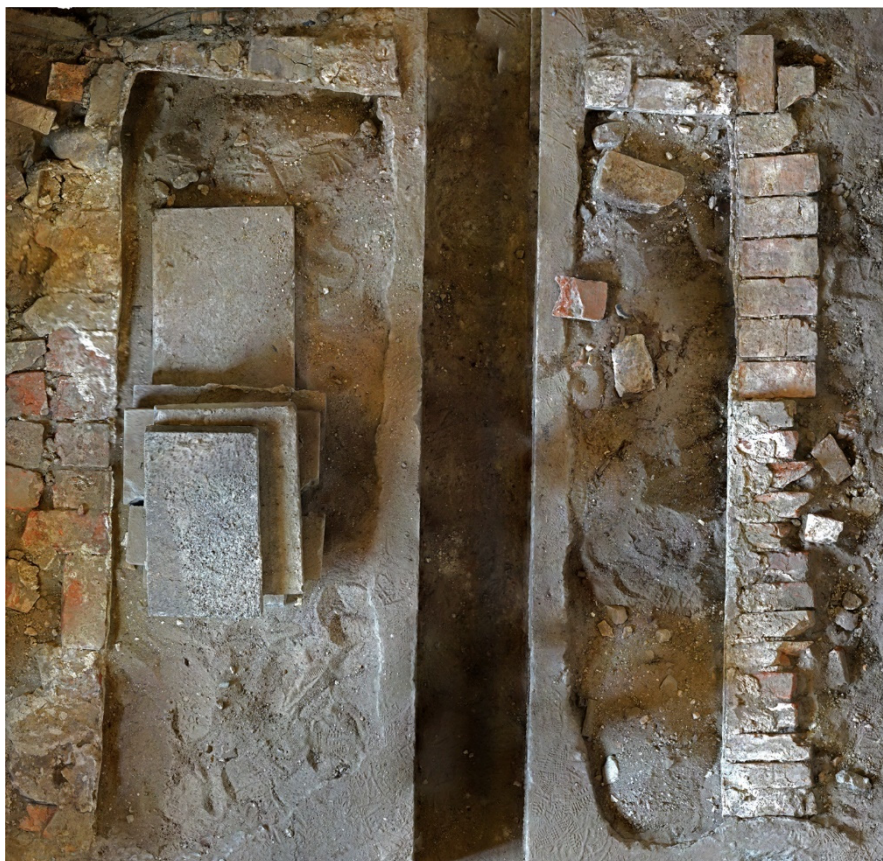
Figur 6. Ortofoto över det sydöstra hörnet av det gamla koret. Fotot är extraherat ut 3D-modellen.

I det gamla korets sydöstra hörn framkom en golvyta lagd med vanligt tegel runt en större natursten. Golvhöjden är ungefär densamma som för teglet vid sidoaltaret (figur 6 & 16).

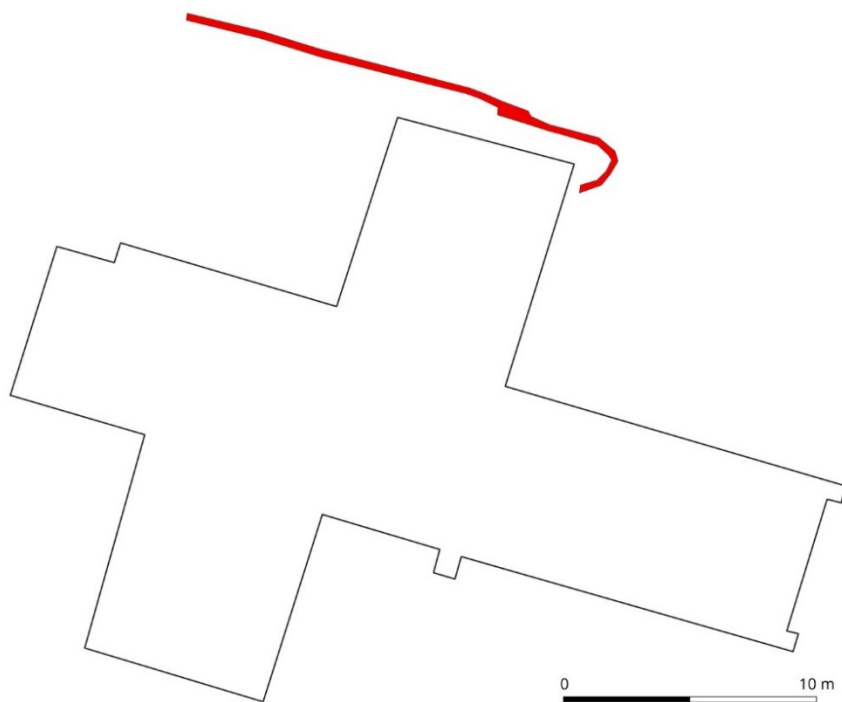
Figur 7. Schaktplan över det utvändiga schaktet.

Schaktet för bortledning av takvatten var ca 20 m långt, ca 0,3 m brett och med ett djup av ca 0,4 m. I schaktet påträffades inga fynd eller strukturer.

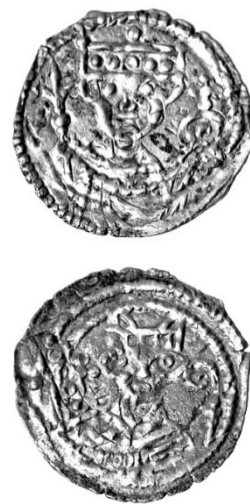
Figur 8. Fram- och baksida av det ena silvermyntet som framkom i jordlagret ovanför kalkbruksgolvet. Myntet är en penning från Valdemar den stores regenttid 1157–1182 (LUHM 32859:2). Myntet har en diameter av 20 mm. Foto Lovisa Dahl.

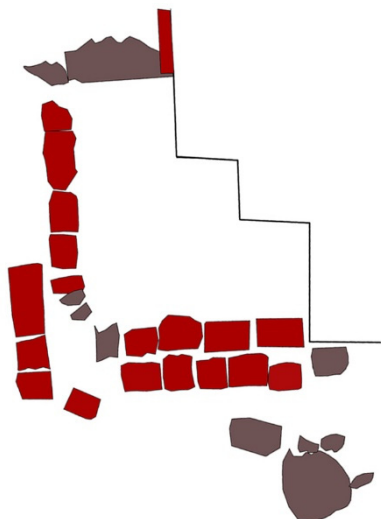
Figur 9. Tegelfundament som framkom strax väster om den ursprungliga triumfbågen på norra sidan av långhuset. Överst en ritning som baserar sig på en 3D-modell. Till höger ett foto taget från söder.

Nordväst om det gamla korets triumfbåge framkom ett tegelfundament som kan ha utgjort grunden för ett sidoaltare. Grunden utgörs av tegelstenar och kalkbruk och är sekundär i förhållande till valvpilasterna. Söder om tegelfundamentet framkom en större sten under nivån för tegelstenarna vilket möjligen kan härröra från ett äldre sidoaltare. Vad kronologin anbelangar går det bara att konstatera att tegelfundamentet är yngre än valvpilasterna (figur 9).

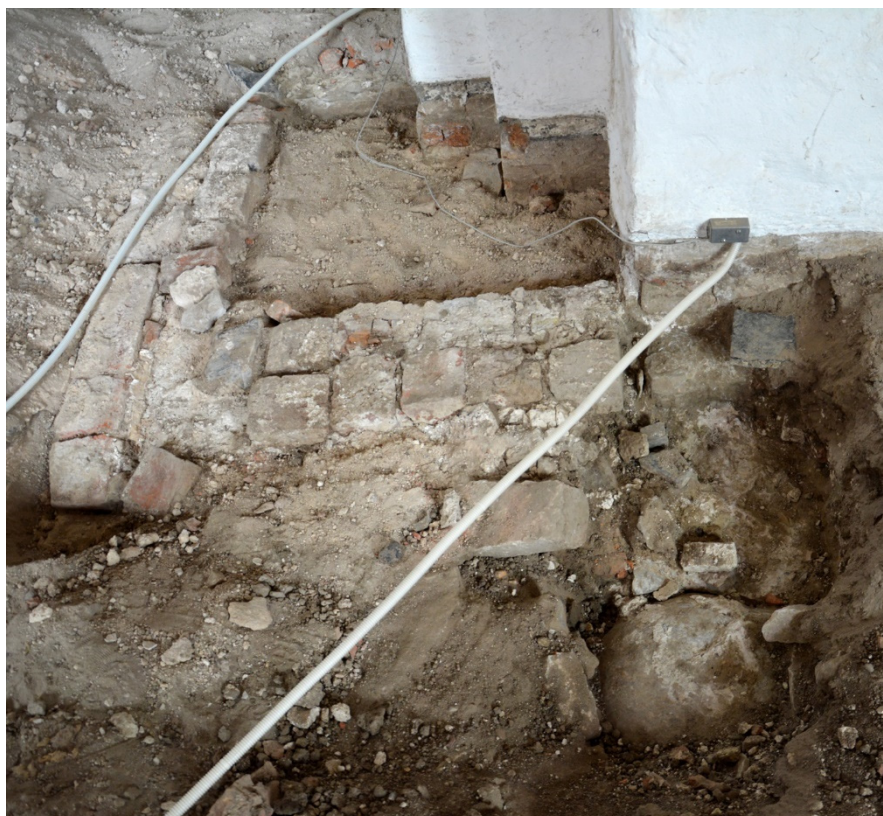
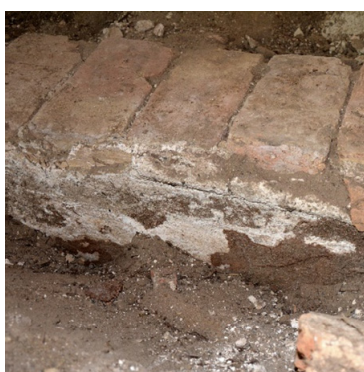
Figur 10. Puts på insidan av kryptans norra sida. Foto från söder.

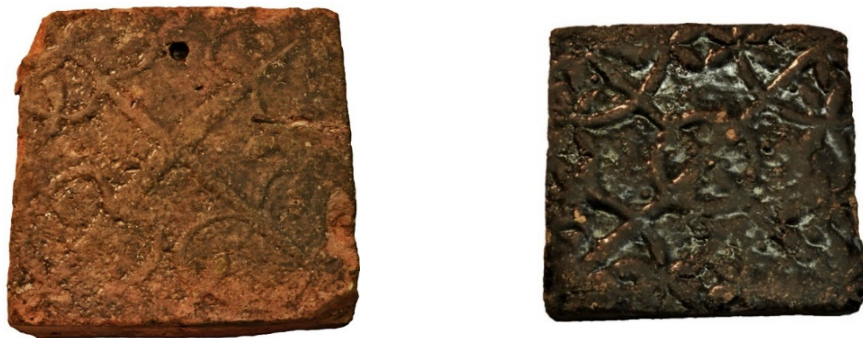
Figur 11. Golvteglarna förekommer i två varianter med olika mönster och glasyr. Till vänster 32859:12 (12,5 x 12,5 cm) och till höger 32859:14 (10,5 x 10,5 cm).

I kyrkan förekom glaserat golvtegel, dels mönstrat, dels omönstrat. Bland de mönstrade golvteglarna förekom två olika mönster som dessutom varierade i storlek mellan 11,0 x 11,0 cm, 11,5 x 11,5 cm och 12,5 x 12,5 cm. Det förekom även två sorters glasyr. Golvteglarna var ca 3 cm tjocka (figur 11).

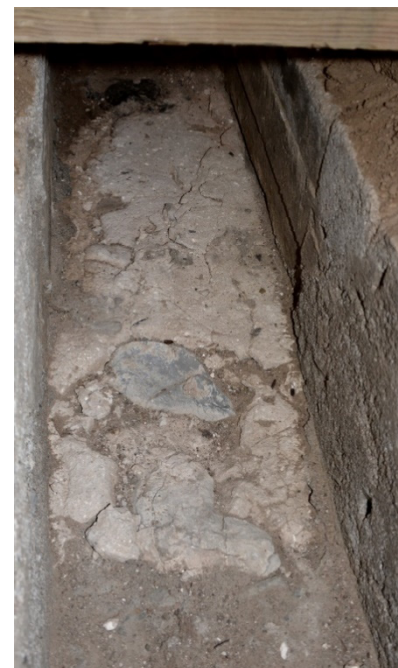
Figur 12. Ett kalkbruksgolv med sten framkom i en av betongkulverterna i västra delen av långhuset.

I västra delen av långhuset framkom i botten av en av de betongkulvertar som anlades under 1940-talet ett kalkbruksgolv bestående av kalkbruk och sten (figur 12).

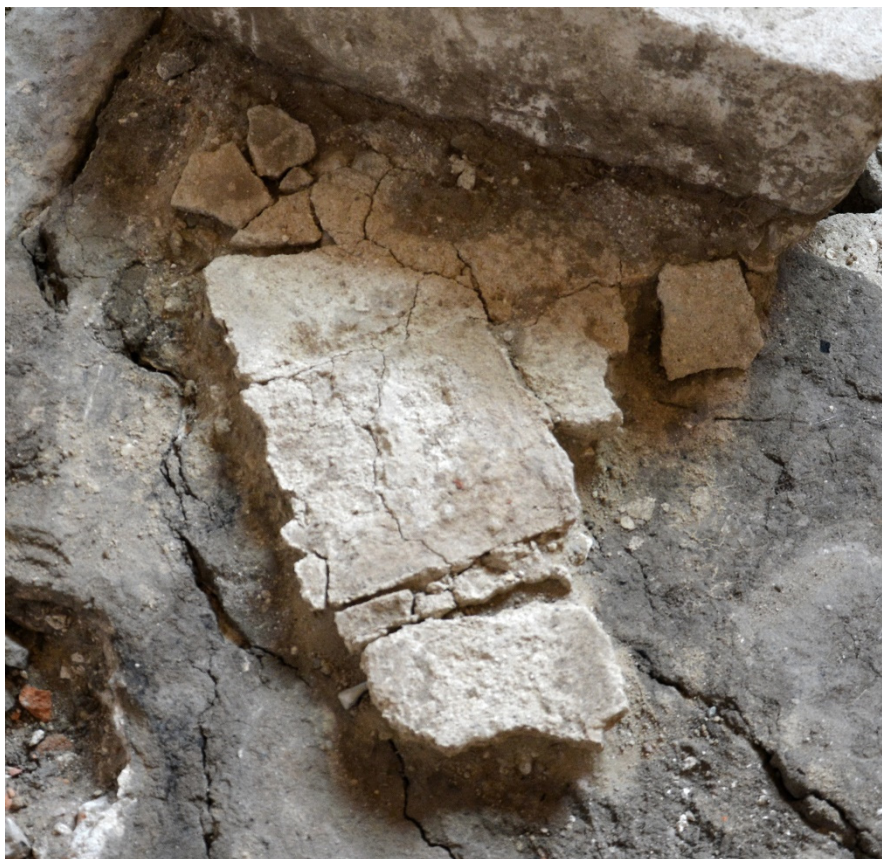
Figur 13. I det gamla koret framkom avtryck efter golvplattor med samma storlek som de glaserade golvplattorna som påträffades på olika ställen i kyrkan. Avtrycken visade att plattorna hade lagts i ett diagonalt mönster. Avtrycken framkom stratigrafiskt ovanför det packade jordlagret och under kritstenen som ses i bildens övre kant.

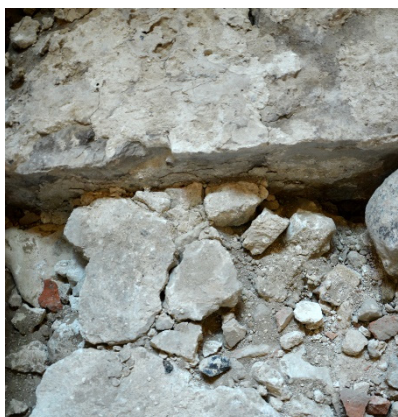
Figur 14. I det gamla koret framkom ett kalkbruksgolv som anslöt till den gamla södra kormuren. På kormuren syntes puts som sträckte sig under kalkbruksgolvet.

I det gamla koret framkom flera golvnivåer. Den äldsta nivån utgjordes av ett kalkbruksgolv som anslöt till den gamla södra korväggen. Denna golvnivå är troligen inte den äldsta då putsen på kormuren sträckte sig under golvnivån (figur 14). Ovanpå kalkbruksgolvet låg ett 2–4 cm tjockt skikt av hårt packad jord. I detta lager framkom två silvermynt varav det ena var i mycket gott skick och har bestämts till att ha varit präglad under kung Valdemar den stores regenttid, 1157–1182. Det andra myntet är slaget under Erik Menveds regenttid 1286–1319. Det packade jordlagret har sannolikt inte utgjort ett golv utan har tillkommit i samband med ombyggnadsarbeten i kyrkan, möjligen som utjämningslager vid omläggning av golv. Över det packade jordlagret låg ett kalkbrukslager med avtryck efter diagonalt lagt golvtegel. Avtryckens storlek motsvarar den storlek på golvtegel som framkom på flera ställen i kyrkan. Stratigrafiskt högst upp låg en stor sten av krita som kan ha utgjort en gravsten som hamnat i sekundärt läge. Krittstenen utgörs av krittsten från Faxa eller Stevns klint på Själland (Sivhed muntl.). Krittstenen är 1,23 m lång, 0,4 m bred och 0,15 m tjock. Troligen har man lagt stenen i samband med att man har höjt golvet vid eller efter korets utvidgning eftersom den delvis sträcker sig in över den nedbrutna kormuren.

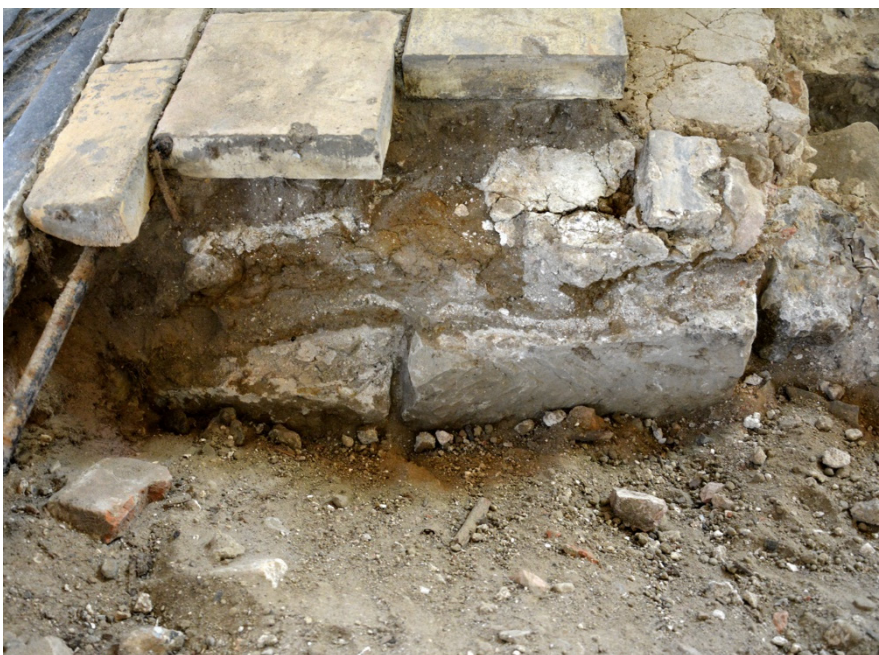
Figur 15. I det gamla korets östfasad framkom två huggna sandstenar som troligen ingått i absidens södra öppning.

I det gamla korets avslut i öster framkom två huggna kvaderstenar som troligen markerar en öppning för en absid (figur 15). Det framkom även en grav som sträckte sig in i absidöppningen. Graven föreföll omrörd då det framkom två bitar av kraniet, i och för sig på rätt ställe, i graven men i ett skick som visar att graven påverkats. Det framkom även två andra ben som låg löst i fyllningen men dessa behöver inte nödvändigtvis härröra från graven. Graven hade en flat kantställd sten i västra gaveln (figur 4, 6). Graven har inte undersökts annat än genom framrensning.

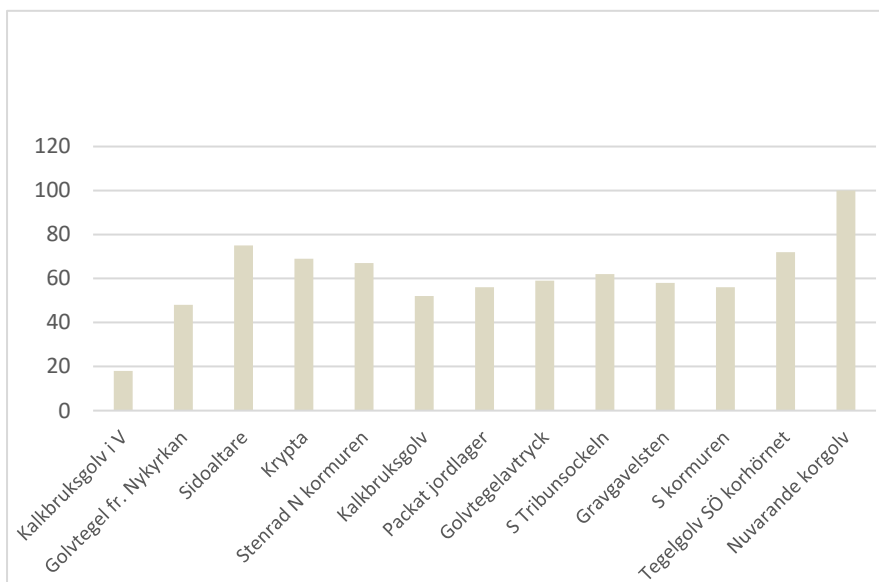
Figur 16. Diagrammet visar de relativa höjderna med början i västra delen av långhuset fram till nuvarande koret.

Det påträffades två rester av kalkbruksgolv i kyrkan. Ett i västra delen av långhuset och ett inne i det gamla koret. Nivåskillnaden mellan de två golven är ca 34 cm där korgolvet ligger högst (figur 16). Golven skulle kunna vara samtida om man tänker sig ett upphöjt korgolv. Kalkbruksgolvet i den västra delen föreföll dock bestå av både sten och kalkbruk medan golvet i koret endast utgjordes av kalkbruk med inslag av tegelflor, vilket kan tolkas som att det är yngre. I det smala schaktet som ledde ut mot vapenhuset kunde i västra sektionen flera golvlagre ses. Schaktet var dock så smalt att det inte gick att rensa sektionen och dokumentera den annat än genom fotografering. Under det nutida golvet låg oglaserat golvtegel, liknande det i vapenhuset. Längre ned i sektionen förekom två horisonter med kalkbruk varav det understa möjligen skulle kunna vara ett ursprungligt golv. Nivån på kalkbrukshorizonten mättes inte men med beaktande av att schaktet var ca 0,4 m djupt och att det andra golvet låg i botten på en av betongkulvertarna som hade djup av ca 0,4 m kan det mycket väl vara rester av samma golv.

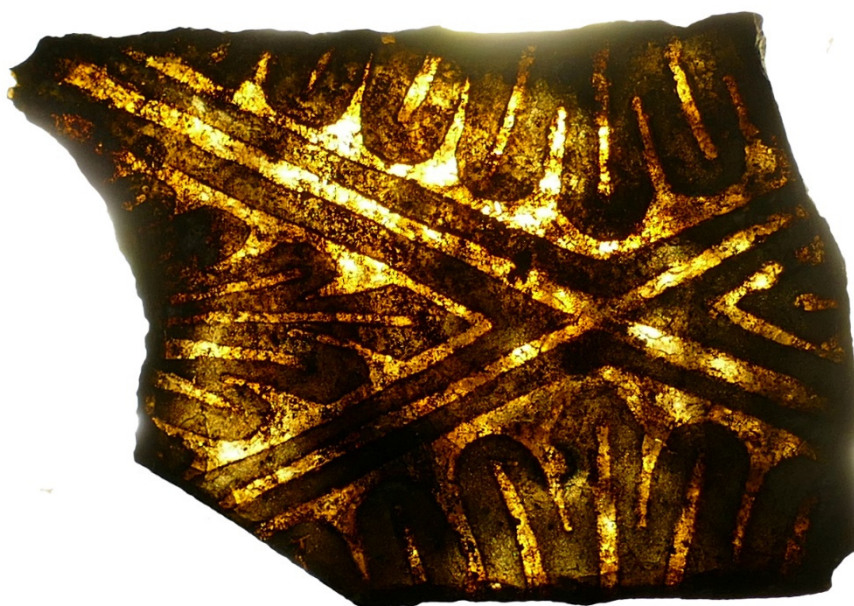
Figur 17. Foto på den bit fönsterglas som påträffades som lösfynd i det gamla koret. Foto: Petter Jansson, Regionmuseet.

Vid undersökningen i nordöstra hörnet i det gamla koret påträffades två skärvor av yngre svartgods som kan dateras till 1100–1200-tal (LUHM 32 859:9 & 11) och en skärva av bemålat fönsterglas som troligen också kan ges en datering till 1100–1200-tal (LUHM 32 859:1) (figur 17).
