Arkeologisk undersökning i form av schaktningsövervakning 2019–2020

# Röinge 37:1 m.fl., fornlämning L1990:5286/Stoby 108:1

VA-LEDNINGAR

Skånearkeologi  
Rapport 2020:3

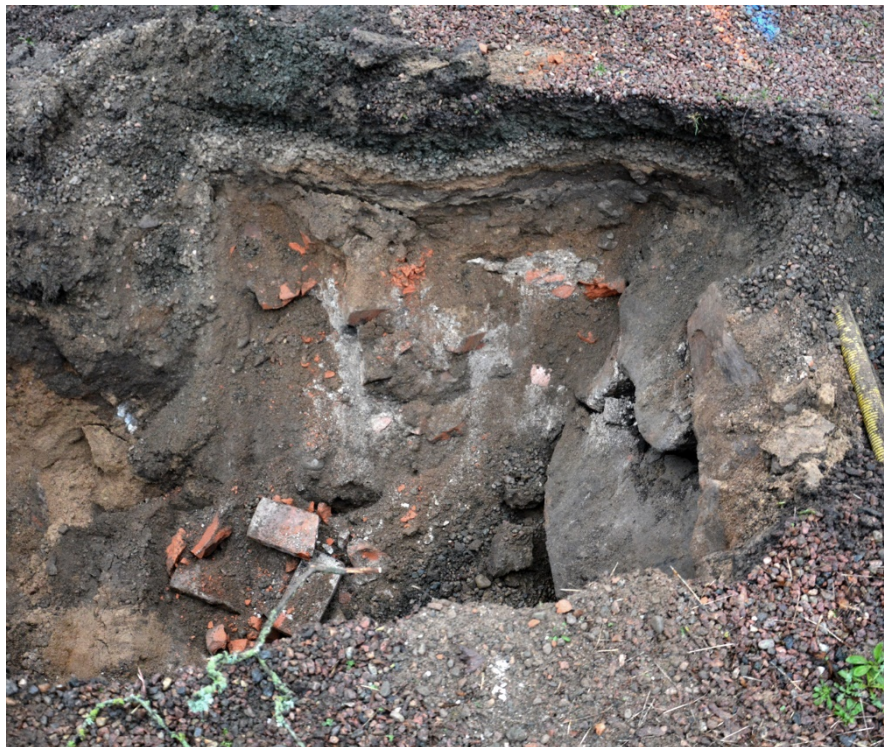
Figur 3. Fotot visar södra sidan av fundamentet. Till höger ses stora fältstenar som utgjorde västra kanten. Stenarna i den östra kanten har tagits bort av grävmaskinen. I mitten ses kärnan av kalkbruk och tegel. Foto från norr.

I det öst-västliga schaktet vid vägkorsningen inom den norra fornlämningsdelen framkom en anmärkningsvärt kraftig mur eller fundament bestående av stora gråstenar med en kärna av kalkbruk och röda tegelstenar med en ovanlig dimension (7 x 14 x 28 cm). Muren var drygt 2 meter bred och 1,2 meter djup. Hur lång den var framgick inte på grund av schaktets bredd. Teglet i murkärnan var inte murat i skift utan låg mer som ballast och en del av tegelstenarna var dessutom hela. Väster om muren vidtog kullersten som bedömdes ha varit samtida med muren. Det framkom inget daterande. I de tre nordligaste schakten påträffades lite djurben och några skärvor av sent yngre rödgods.

En genomgång av de historiska kartor som finns på Lantmäteriets hemsida har inte gett någon ledtråd till vad muren eller fundamentet har utgjort. En möjlig tolkning är att det rör sig om ett fundament till en milstolpe eller en vägvisarsten.

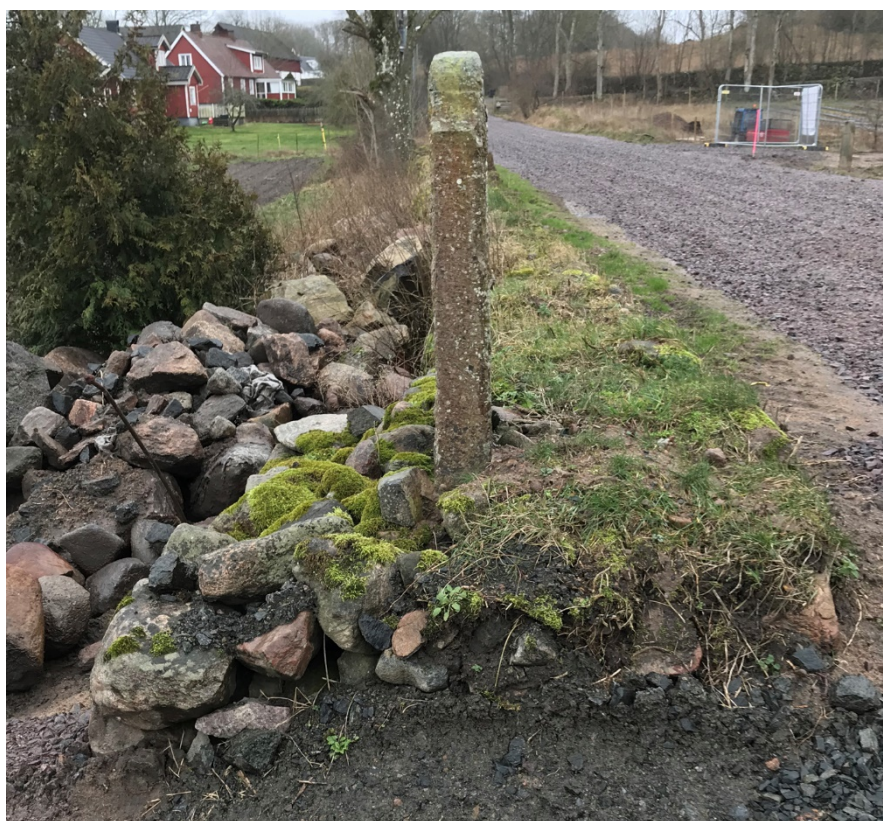
Figur 4. Den milstolpe som står i Röinge by kan inte stå i ursprungligt läge. Vägbanan till höger i bild har höjts med ca en meter vilket innebär att milstolpen har stått alldeles för högt. Milstolpen förefaller dessutom vara satt strax till vänster om stenmuren som löper längs med vägen och sedan har man byggt upp ett halvt fundament vänster om stenmuren. Foto från norr.

De första milstenarna sattes upp under 1670-talet. Det finns en milstolpe från 1766 bevarad i Röinge (L1990:5567 Vägmarke). Frågan är om denna har blivit flyttad och ursprungligen kan ha stått vid vägskälet? Milstolpen står i ett kallmurat fundament på andra sidan av en stenmur, sett från vägen. Den står i nivå med dagens vägbana men vägen har höjts i modern tid med närmare en meter vilket innebär att milstolpen i så fall har stått väldigt högt. Antingen har man höjt milstolpen i samband med påbyggnaden av vägen eller så har man passat på att flytta den från korsningen. En annan möjlighet är att det tidigare har stått en vägvisarsten i korsningen av dåvarande väg 21 och 24. Uppsättande av vägvisarstenar lagstadgades år 1734 (Söderpalm 1967). Enligt Lennart Bergqvist uppsattes dessa mitt i korsningarna med inskriptioner på båda sidorna (Bergqvist 1989). En genomgång av i Fornsök registrerade milstenar visar att fundamenten är kallmurade och kan ha högst varierande mått. Nordväst om Röinge by finns en Vägvisarsten (L1990:5610) som står i ett 2 x 2 m stort fundament. Det vid den arkeologiska undersökningen framkomna fundamentet förefaller dock inte ha stått mitt i vägkorsningen då det inte påträffades några spår efter en väg öster om fundamentet. Det som motsäger tolkningen är att milstolparnas fundament brukar vara kallmurade av fältsten medan det som framkom vid undersökningen hade en kärna av kalkbruk och tegel.
