Arkeologisk undersökning i form av schaktningsövervakning 2021

Borstahusen 1:5, fornlämning L1989:9001

Skånearkeologi
Rapport 2021:4

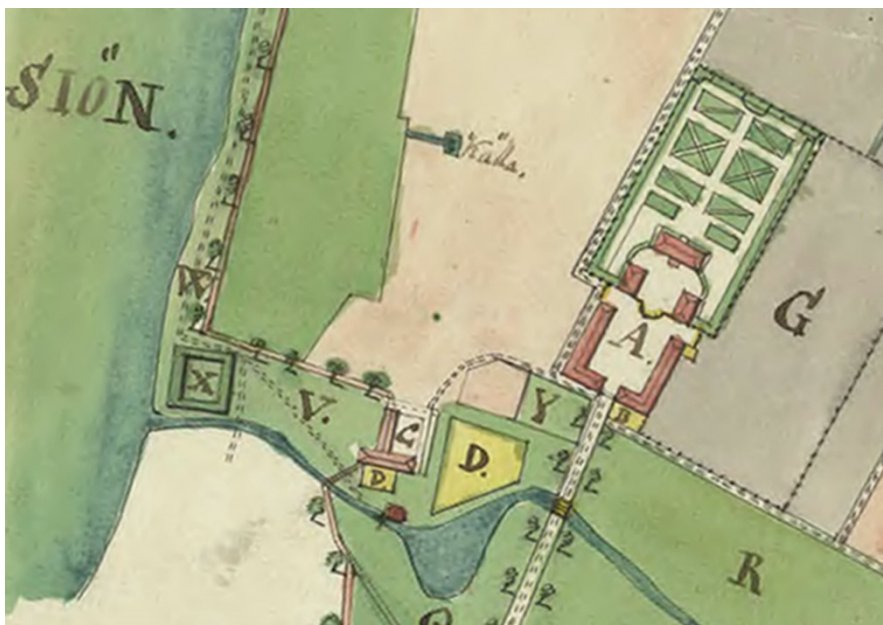
Figur 4. Geometrisk karta från 1787 över Kungsgården Erikstorp med det gamla gårdsläget markerat med C och det nya gårdsläget med A. Undersökningen genomfördes på platsen för den östra ekonomibyggnaden © Lantmäteriet

Erikstorps kungsgård har tidigare legat sydväst om de nuvarande byggnaderna vilket framgår av 1787 års geometriska karta över Kungsgården Erikstorp, där såväl det gamla gårdsläget som det nya läget finns utritade (figur 4). På Arrhenius fosfatkarta finns en kraftig förhöjning av fosfater inom det område där den gamla gården har legat (Arrhenius 1934) (figur 5). Erikstorps kungsgård tillkommer under början av 1400-talet genom att Erik av Pommern köper en gård som ges statusen kungsgård. Det är således en äldre gård som övergår till att bli kungsgård. Det kan ha bidragit till de höga fosfatvärdena.
