Arkeologisk undersökning i form av schaktningsövervakning 2022

Östra Karup 5:14, fornlämning L1988:8651

OMLÄGGNING AV KYRKOGRÄNSMUR

Skånearkeologi
Rapport 2022:16

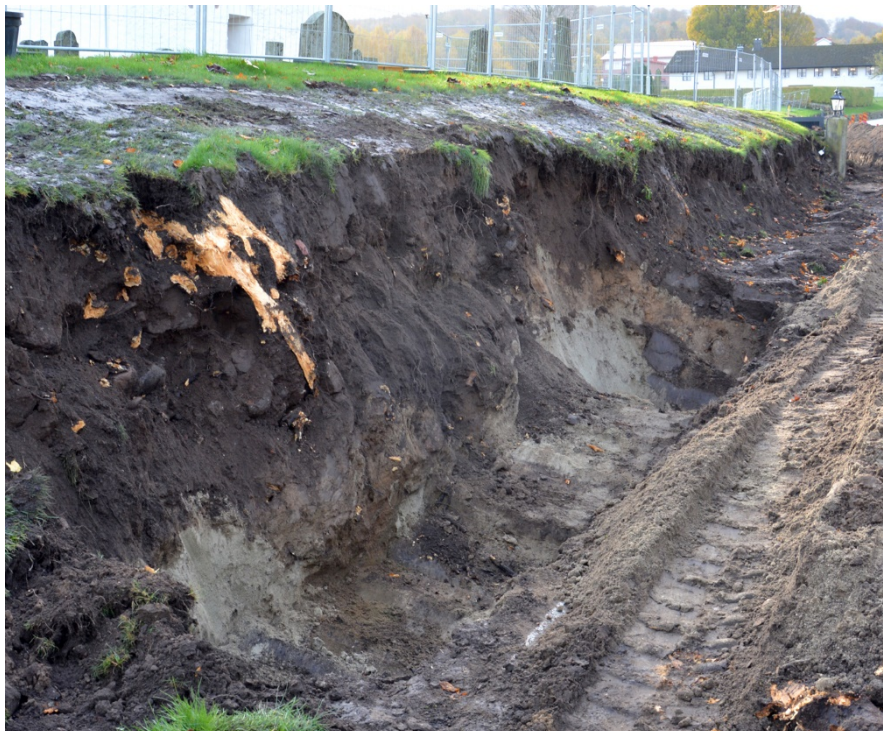
Figur 3. Schaktplan med undersökningsområdet markerat med röd linje.

Schaktningsövervakningen omfattade två partier av kyrkogårdsmuren och då endast när de underjordiska delarna av muren togs upp och en schaktbotten för den nya muren anlades. De två partierna omfattade en sammanlagd yta av 63 m² (figur 3). Den arkeologiska insatsen var primärt inriktad på att se om det förekom lämningar under kyrkogårdsmuren och även om det gick att se rester efter de äldre kyrkogårdsmurarna som man kan se på 1828 års laga skifteskarta.

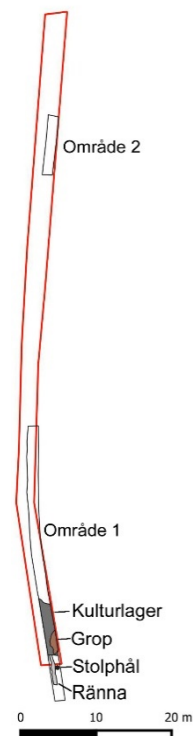
Figur 4. Område 1 från söder.

Det första partiet som övervakades vid schaktningen var längst i söder vid fornlämningsgränsen (figur 4; figur omslag). I denna del framkom lämningar under kyrkogårdsmuren i form av ett dike eller ränna som kunde följas bort till ett kulturlager och en grop. I gropen framkom mycket slagg och tegel. I kulturlagret förekom också tegel och slagg. Det framkom även ett stensatt stolphål. Det påträffades inga daterande fynd. Det gick inte att se några spår efter den ursprungliga kyrkogårdsmuren. I schaktväggen in mot kyrkogården förekom ett lager med rivningsmassor i form av kalkbruk, tegel och taktegel. I schaktväggen förekom även stora mängder sten. Endast enstaka ben påträffades. Norr om kulturlagret framkom inga lämningar. Det andra partiet som övervakades låg i norra delen inom ett avsnitt där den ursprungliga kyrkogårdsmuren bör ha legat. Även här har man fört på ansenliga mängder jord och sten och eventuella underliggande lager och anläggningar bör ha förstörts vid anläggandet av muren (figur 5). I de påförda massorna förekom storstenstegel med en dimension av 27,5 x 13,5 x 9 cm. Delar av de påförda massorna liksom de underliggande lagren undersöktes med metalldetektor varvid detektorn endast gav utslag för järn (vilka mestadels ignorerades) utom i ett fall då en liten bronsknapp påträffades (ej tillvaratagen).

Vägen väster om kyrkogårdsmuren har byggts på med minst 0,4–0,5 m. Underlaget sluttade kraftigt mot väster ned mot bäcken. Nivåskillnaden var betydande enbart i det ca 1,5 m breda schaktet.

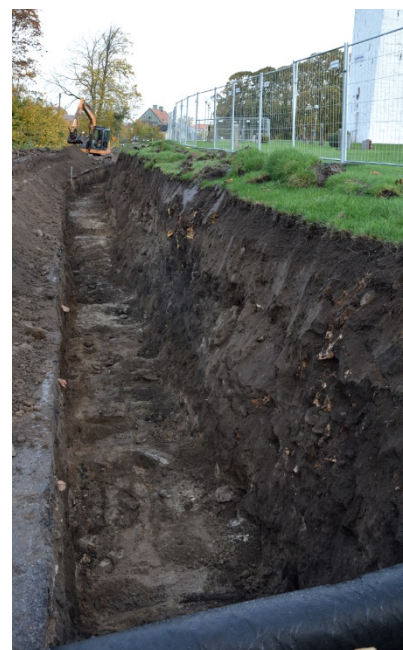
Figur 5. Område 2 från norr.
