# Östra Karaby kyrka, fornlämning L1988:4415/Östra Karaby 1:1

DRÄNERING OCH OMLÄGGNING AV GOLV

Östra Karaby socken, Eslövs kommun  
Skåne län

Skånearkeologi  
Rapport 2021:1

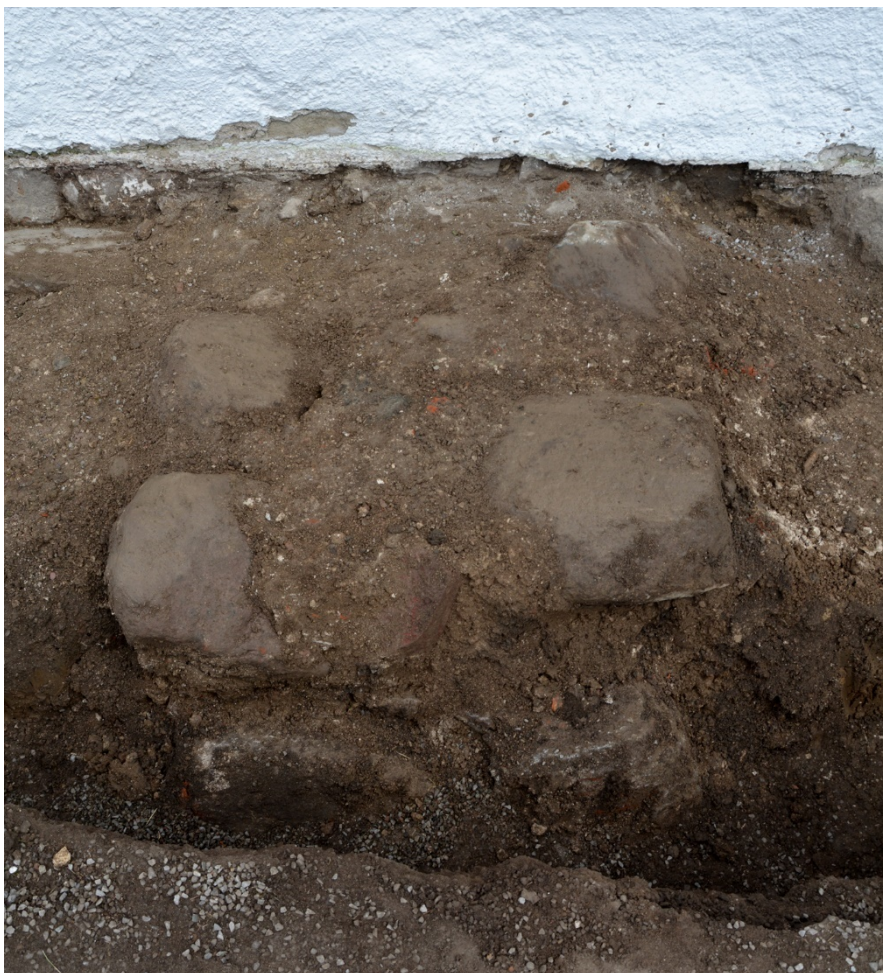
Figur 4. Fotot visar en rektangulär stenpackning med minst två skift gråsten. Konstruktionen är troligen rester efter en äldre strävpelare.

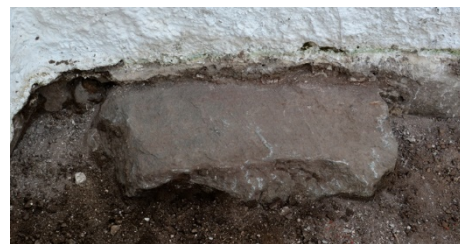
Figur 5. I det nordvästra hörnet mellan Vapenhuset och långhuset framkom en flat utstickande sten.

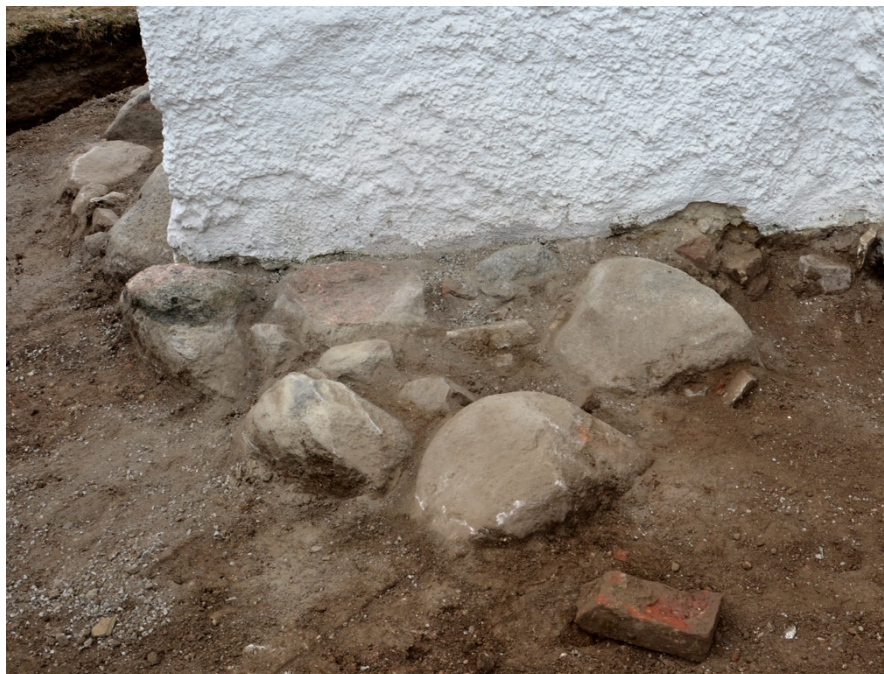
Figur 6. Stenpackningen som framkom under strävpelaren i kyrkans sydöstra hörn

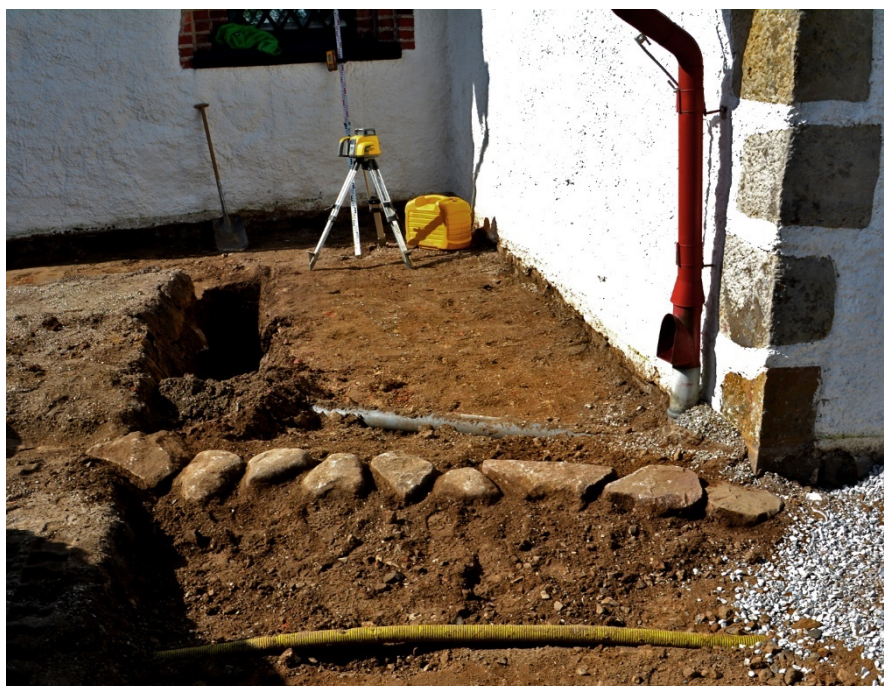
Figur 7. Vid Vapenhusets nordöstra hörn påträffades en stenrad som av riktningen att döma kan ha varit kantstenar till en gång som lett från kyrkogårdsgården till Vapenhuset.

schaktningen nordost om vapenhuset framkom en enkel rad med stenar (figur 7). Troligen har de utgjort kantstenar för en gång som lett från ingången till kyrkogården fram till vapenhuset. I hörnet mellan vapenhuset och långhuset framkom en rad med utstickande stenar i grunden. Även vid långhusets nordöstra hörn påträffades utstickande stenar i grunden. Sträckan norr om koret dokumenterades inte. Det finns dock ett antal foton av korgrunden som togs av de som schaktade. De utvändiga schaktningsarbetena avslutades med ett schakt från den gamla ingången till kyrkogården bort mot ett brunnsläge strax nordost om kyrkan. Vid kyrkogårdsingången framkom en stenläggning som sträckte sig ca två meter in på kyrkogården (figur 9). Knappt fem meter in på kyrkogården påträffades några stora stenar längs en sträcka av ca fyra meter (figur 8). Det kunde inte avgöras om de låg strukturerat men bör ha ingått i någon form av konstruktion.

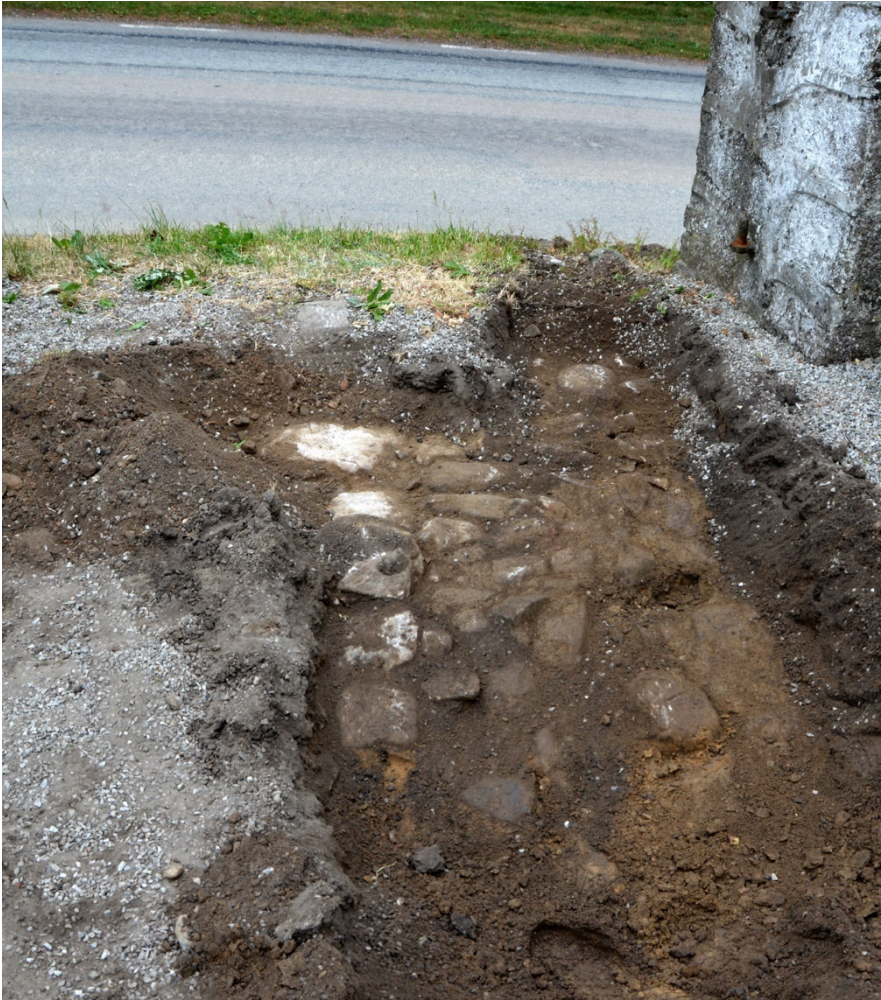
Figur 8. I schaktet ut mot den gamla ingången till kyrkogården framkom flera stora stenar som inte verkade ha legat strukturerat.

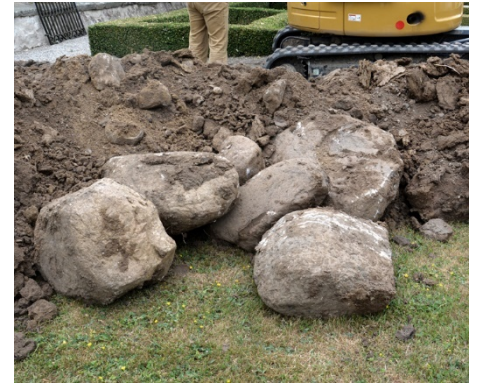
Figur 9. Vid den gamla kyrkogårdsingången påträffades en stenläggning som sträckte sig ca två meter in på kyrkogården.

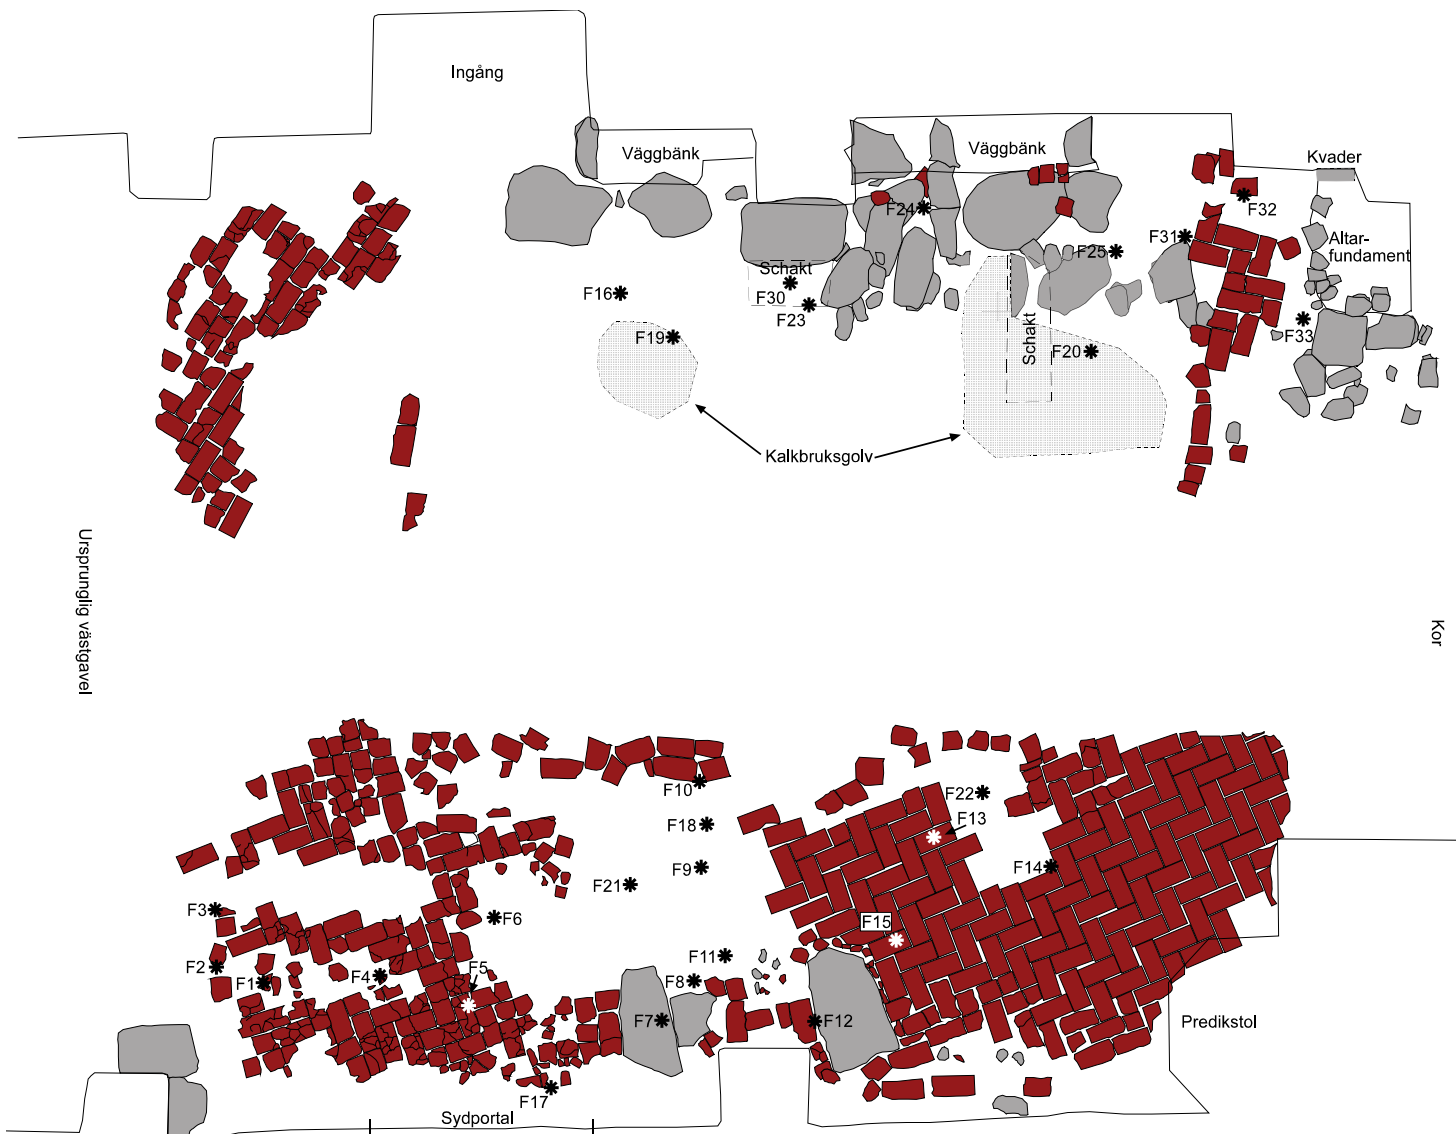
Figur 10. Planritningen baserar sig på dels en analog inmätning av fynd, dels ett ortofoto som tagits fram ur 3D-modellen (se figur 11). I den nordöstra delen skapades en separat 3D-modell efter att all lös fyllning rensats bort. Denna del av planritningen utgör därför stratigrafiskt sett en lägre nivå. Skala 1:50.

I samband med metalldetekteringen påträffades olika sten- och tegelkonstruktioner i kyrkan. I södra långhuset framkom stora partier av ett tegelgolv som är lagt i fiskbensmönster. Teglet var av medeltida format med måtten 26,5 x 12,5 x 7,5 och var mestadels satt i sand men det förekom även att teglet var satt i kalkbruk. I norra långhuset påträffades ett par mindre ”öar” av tegelgolv som dock var lagda i en något avvikande riktning gentemot golvet i södra långhuset. Teglet var dock av samma typ och de låg på ungefär samma nivå. Möjligen är de resultatet av omläggningar i samband med begravingar inne i kyrkan. I sydvästra delen av långhuset var tegelgolvet i betydligt sämre skick vilket kan bero på gravläggningar som medfört att man brutit upp golvet och sedan satt om det. Det framkom även några större gråstenar nära södra långhusmuren som troligen markerar en grav. Likaså framkom ett omrört och nersjunket parti i södra långhushalvan strax intill mittgången som även det kan vara en grav (figur 10 & 12).

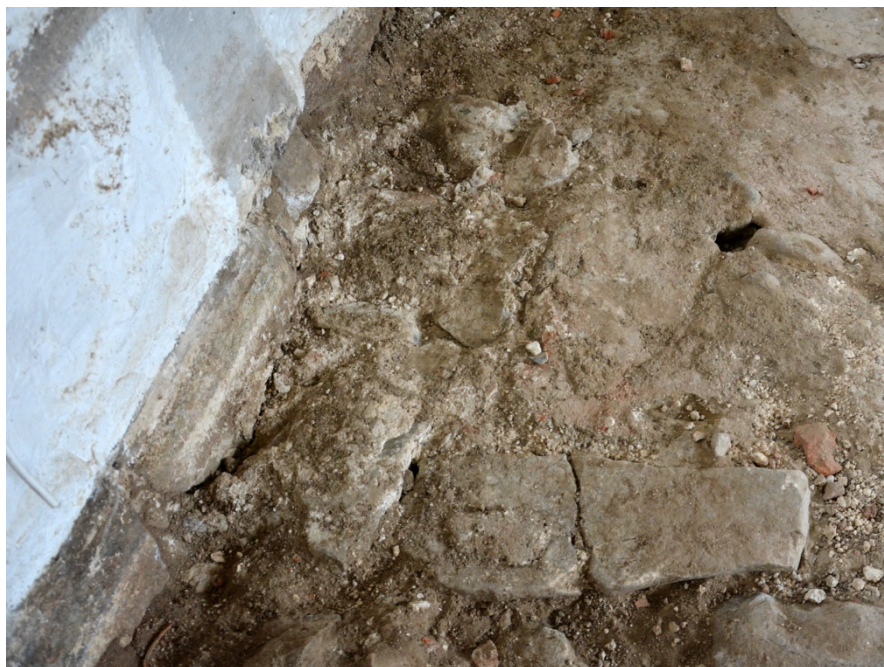
Figur 14. Invid den norra långhusmuren kunde man på ett par ställen se avtryck efter stenar i kalkbruket.

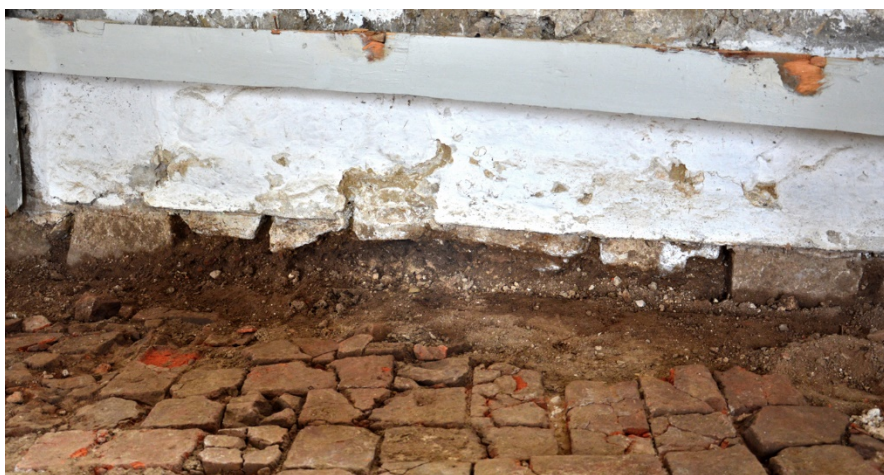
Figur 15. Den igenmurade sydportalens läge avslöjades genom att långhusgrunden vid portalen utgjordes av vanliga gråstenar istället för fint huggna sandstenar.

I södra långhusmuren kunde den sedan länge igenmurade sydportalen ses genom att grunden med huggen sandsten hade ersatts med vanliga gråstenar längs en sträcka av 1,3 m mitt emot nordportalen.

Kyrkan förlängdes 1846 efter ritning av Brunius. Vid den arkeologiska undersökningen framkom den gamla nedbrutna västgaveln. Den igenmurade sydportalen kunde ses tydligt i långhusets södra grund.
