Arkeologisk undersökning i form av schaktningsövervakning 2018

# Diana 23 & Innerstaden 1:14, fornlämning 20

FJÄRRVÄRME

Rapport 2018:26

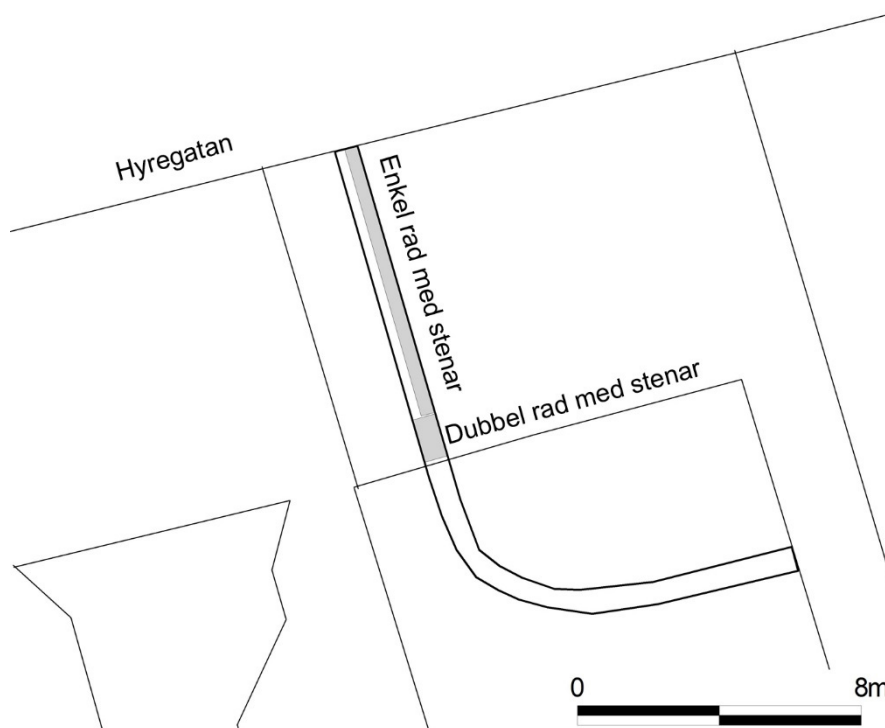
Schaktet var knappt 22 m långt med en bredd på ca 0,6–0,7 m och ett djup om 0,6 m. I schaktet inne på gården framkom omrörda kulturlager med fynd av yngre rödgods och porslin med dateringar till 1800-tal eller yngre. I portgången påträffades en kraftig grundmur med dubbla rader med gråstenar i öst–västlig riktning, som troligen härrör från ett äldre hus som har haft samma utsträckning som det nuvarande. Inne i portgången förekom ytterligare en grundmur bestående av en enkel rad av stora grundstenar som delvis inleddes i det stående husets grund. Grunden är äldre än det nuvarande huset. Några daterande fynd gjordes ej.

Figur 3. Schaktplan med de två raderna med grundstenar markerade med grå färg.
